Henkilöliikenneasemien esteettömyyskartoituksen tuloksia

Riikka Kallio

Ratahallintokeskuksen
julkaisu A 4/2003

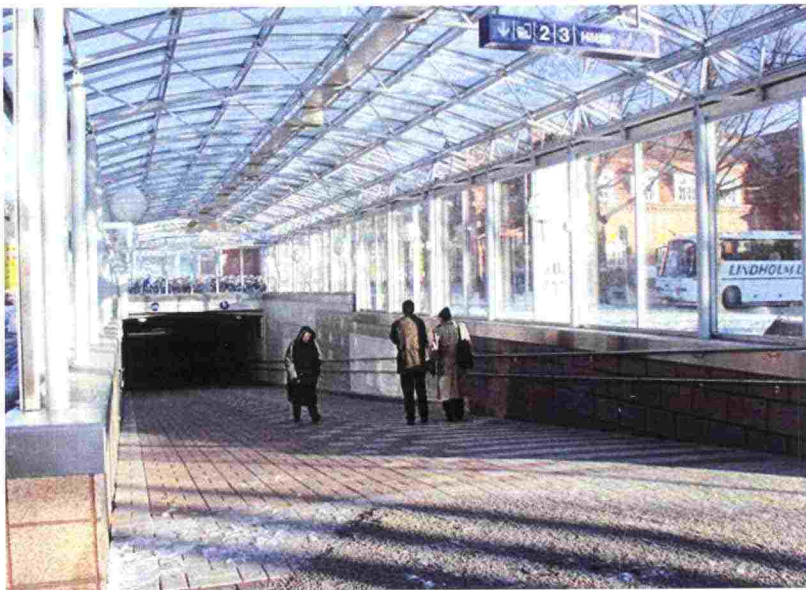
Kuva 1. Loivat luiskat helpottavat tasoero-ongelmaa. Kuvassa Hämeenlinnan valoisa, riittävän leveä ja loiva alikulku laitureille.

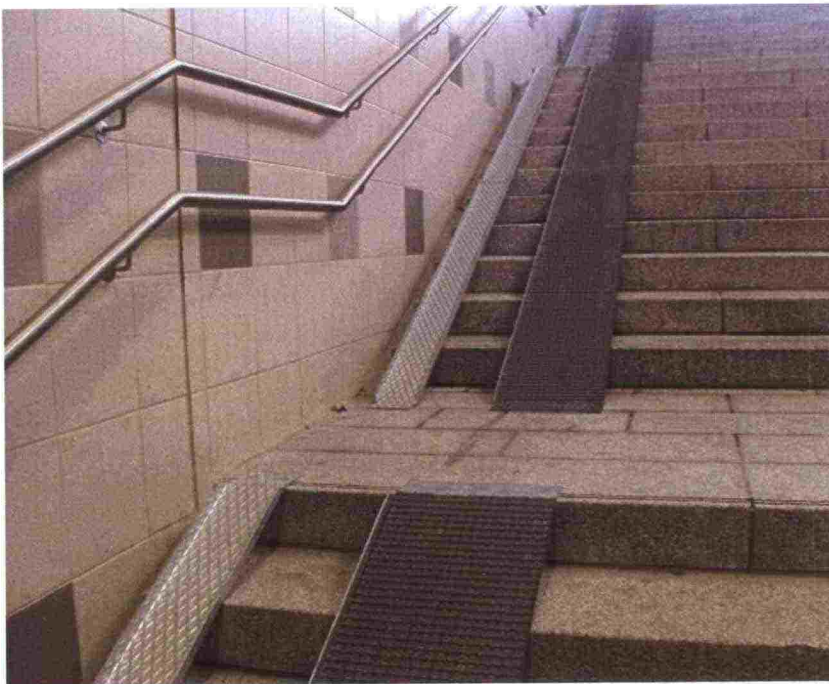
Kuva 4. RAMOn mukainen lastenvaunukaista Toijalan asemalla.

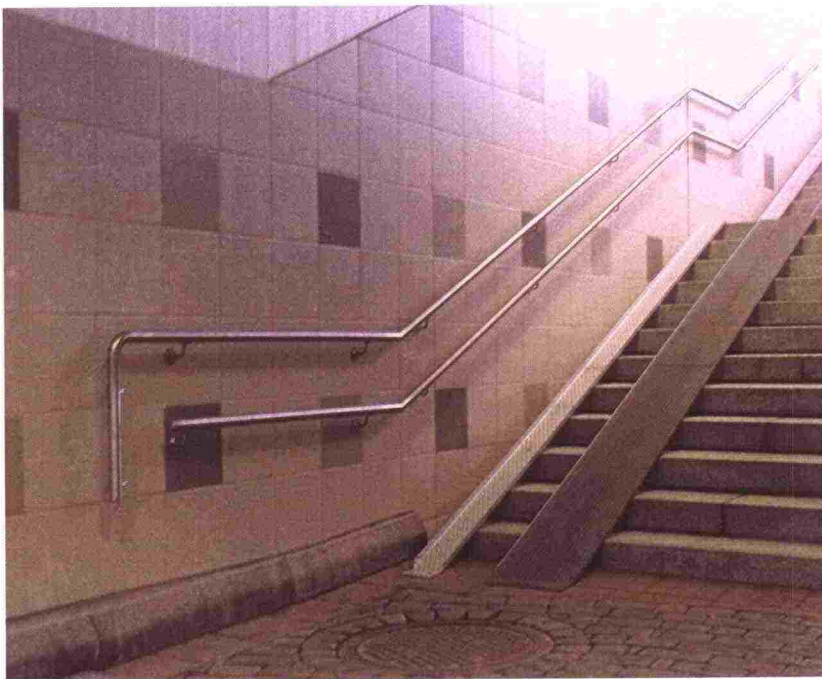
Lähes suositusten mukainen käsijohde ja lastenvaunuluiska Toijalan asemalla.
